Konzeption

Systemaufbau

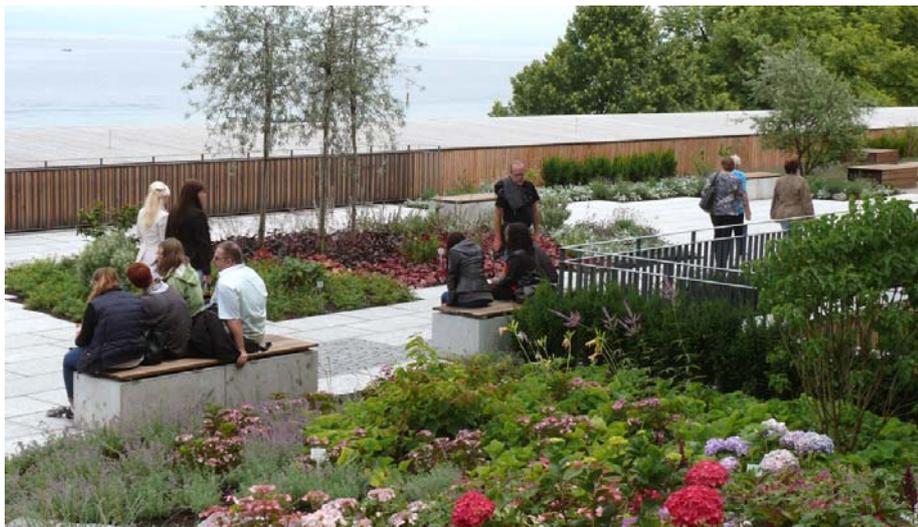
Der Dachgarten des Comturey Neubaus bietet Besuchern einen sagenhaften Blick auf den Bodensee.

zum Schloss erleben. Der Entwurf für den Neubau von den Büros Hein, Bregenz und Steinmann, Winterthur ging als Sieger aus einem Architekten-Wettbewerb hervor. Auf das bewusst gefällelos geplante Dach wurde der Systemaufbau Dachgarten mit Floradrain® FD 60 aufgebracht. Außergewöhnlich war, dass die Dachbegrünung nicht zu schwer und auch nicht zu leicht werden durfte, da das Gewicht des Gebäudes inklusive Begrünung dafür zu sorgen hat, dass das Gebäude dem Hangdruck standhält.

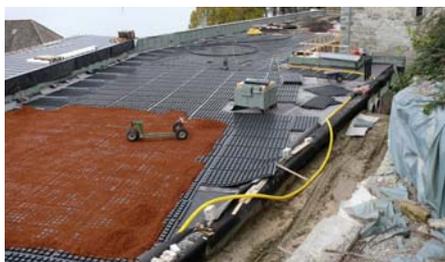
Das Drän- und Wasserspeicherelement Floradrain® FD 60 stellt sicher, dass die Entwässerung des Daches über die beiden Schmalseiten funktioniert.

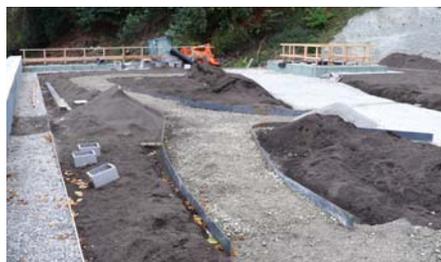
Wege und Pflanzflächen während der Garten- und Landschaftsbauarbeiten.

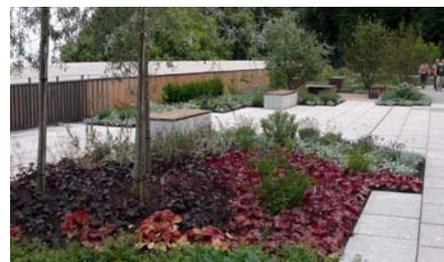
Die fertiggestellte Dachbegrünung rund drei Monate nach der Eröffnung.

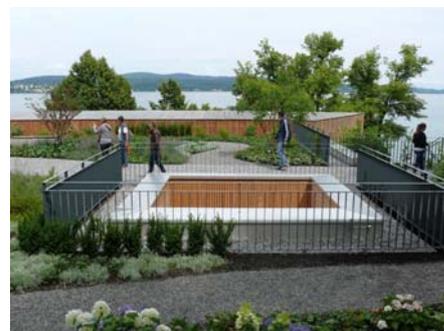
Um die Lichthöfe und an den Absturzkanten wurden vom Schlosser gefertigte Geländer an ZinCo-Geländerbasen befestigt.
