### Objektdaten

### Konzeption

### Systemaufbau

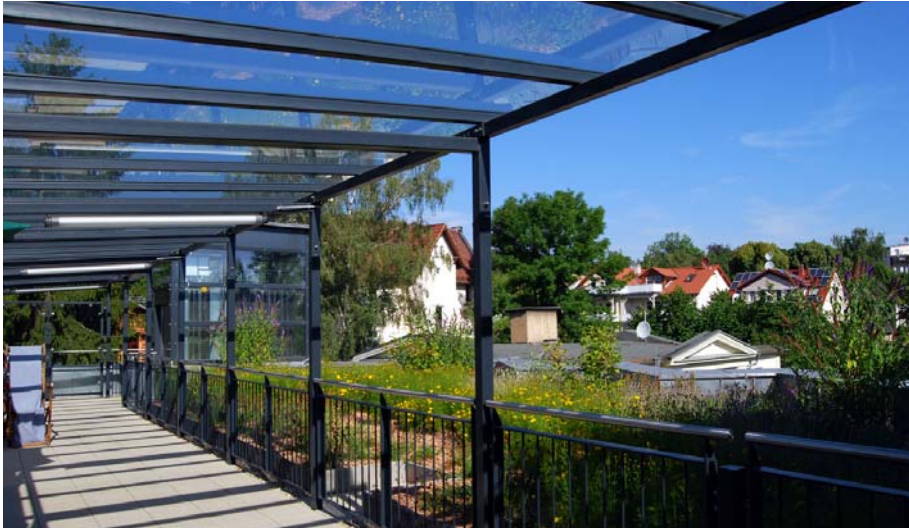
Einer der beiden attraktiv gestalteten Dachgärten ist auch bei Regen nutzbar.

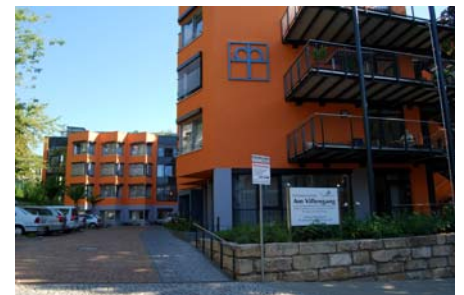
Beide Flügel des L-förmigen Neubaus des Pflegeheims „Am Villengang“ sind mit barrierefrei zu erreichenden Dachgärten ausgestattet.

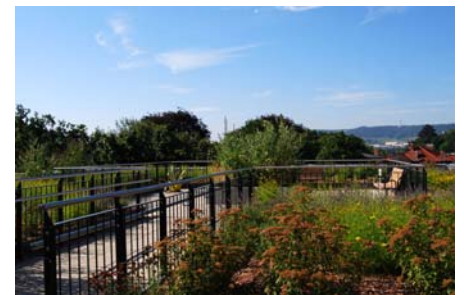
Die Pfosten des Geländers wurden ohne Dachdurchdringung auf der ZinCo Geländerbasis GB montiert.

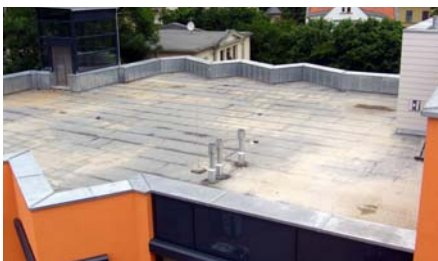
Das wurzelfest abgedichtete Dach vor Beginn der Begrünungsarbeiten.

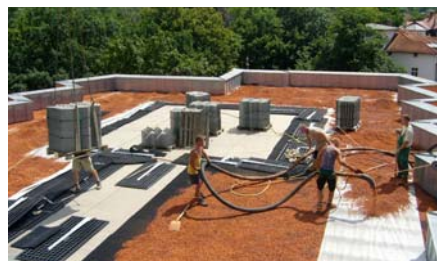
Das Dachbegrünungssubstrat wird mittels Silozug pneumatisch auf das Dach befördert.

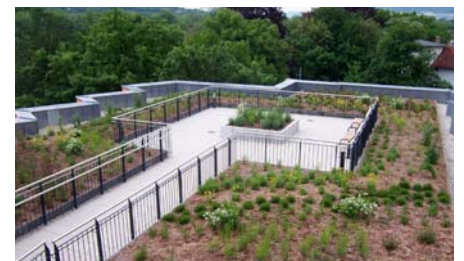
Der begrünte Dachgarten ca. ein halbes Jahr nach Fertigstellung.
