### Konzeption

Auf der bestehenden Golfplatzanlage Wilsdruff im Ortsteil Herzogswalde wurde ein neues Golfclubhaus mit Gastronomie, Sauna, Fitnessbereich, einer Lounge und einer Einliegerwohnung mit Dachterrasse gebaut.

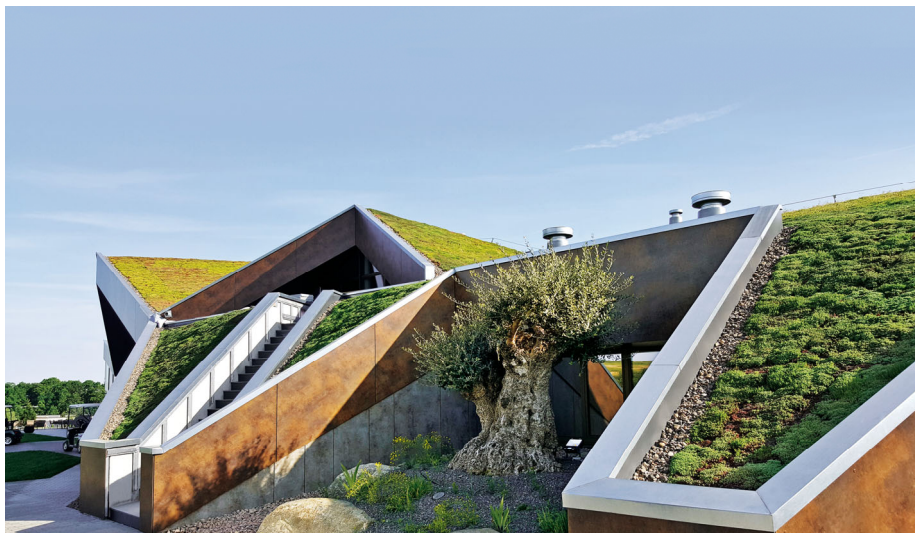
Das Dach des neuen Golfclubhauses hat unterschiedliche Formen und Neigungen.

Das Gebäude mit seiner außergewöhnlichen Dachform fügt sich hervorragend in die hügelige Landschaft ein. Durch das komplett extensiv begrünte Dach passt sich das Clubhaus der Umgebung an.

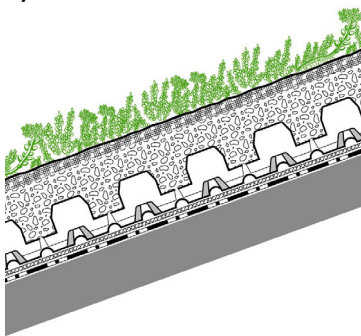
### Systemaufbau

Vorkultivierte Pflanzenmatten „Sedumteppich“  
Systemerde „Steinosenflur“  
Floraset® FS 75  
Bewässerungs- und Schutzmatte BSM 64  
Dachaufbau mit wurzelfester Abdichtung

Für den Gründach-Systemaufbau kam die Bewässerungs- und Schutzmatte BSM 64 zum Einsatz und darüber die vollflächig verlegten Floraset® FS 75-Elemente, die speziell für geneigte Dächer entwickelt wurden. Die großen, nach oben stehenden Noppen verhindern ein Abrutschen des Substrats und die darüber verlegten Pflanzenmatten sorgen für eine schnelle Flächendeckung und sofortigen Schutz gegen Windsog und Erosion.

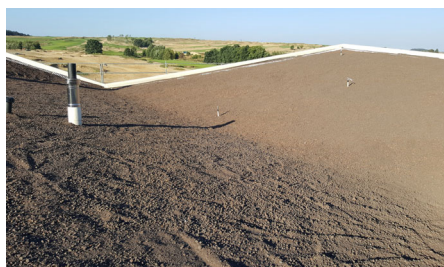
Die Dachfläche kurz nach dem Aufbringen der Systemerde „Steinosenflur“.

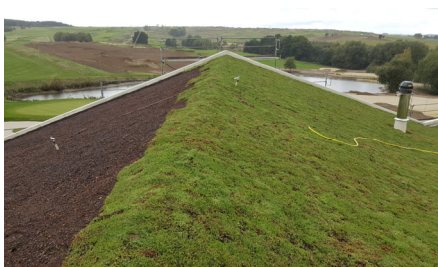
Zur schnellen Flächendeckung wurden vorkultivierte Sedumatten verlegt.

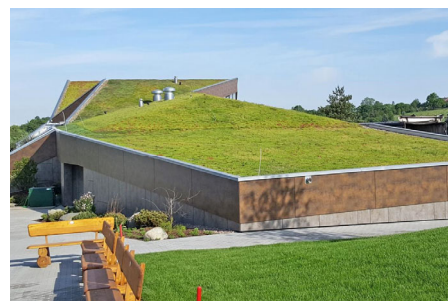
Die ca. 2.000 m<sup>2</sup> große Dachfläche wurde vollflächig mit Floraset® FS 75-Elementen begrünt.

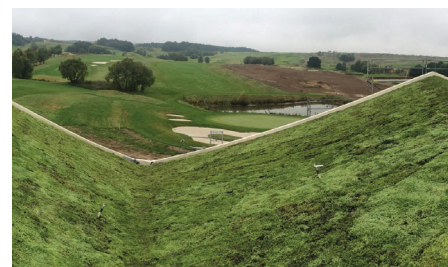
Die ca. 2 m<sup>2</sup> großen Pflanzenmatten wurden dicht an dicht, ohne Überlappung verlegt.
